Typische Problemsituationen

THERMO-LINE Lösungen

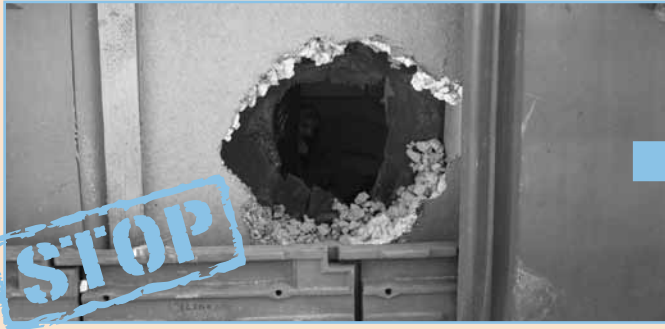
Rohrdurchführung **außen** nicht regensicher angeschlossen!

Folgen:

- Wassereintritt von Außenseite
- Durch Verklebung lösbar

Rohrdurchführung **innen** nicht luftdicht angeschlossen!

- Kondensat von Raumseite
- Kein raumseitiger Zugang und bisher kaum lösbar

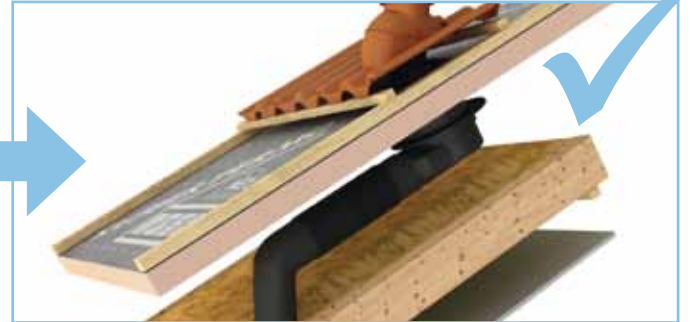
Venduct® Dämmstoffdurchgang Modernisierung
(unzugänglich mit raumseitiger Verkleidung)

- Art.-Nr. KE 8210
- Speziell geeignet für den Anschluss der Dampfsperre an raumseitig unzugängliche, bestehende Lüftungsleitungen
- Wärmebrücken werden auf ein Minimum reduziert

- Einsetzbar für Dachlüfter und Lüftungsleitungen mit DN 100, 125 und 150 mm
- Einfache und sichere Montage durch rechtwinklige Durchdringung der Dachkonstruktion
- Innovativer Click-Drehmechanismus zur einfachen Montage von Ober- und Unterteil

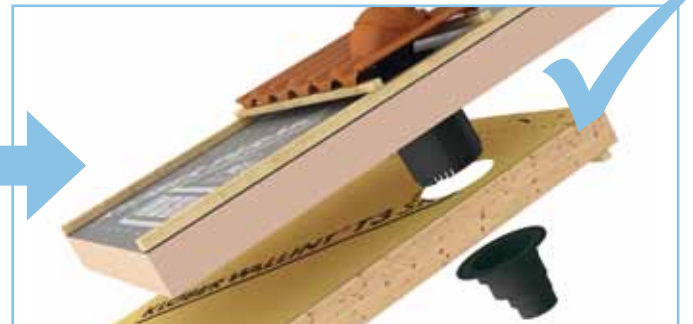
Venduct® Dämmstoffdurchgang Neubau
(raumseitig zugänglich ohne innere Verkleidung)

- Art.-Nr. KE 8200
- Mit Kondensatablauf
